UN ALTRO REVAMPING DA RECORD!

Impianto da 10 MW

LOCALITÀ: Mesagne - Puglia

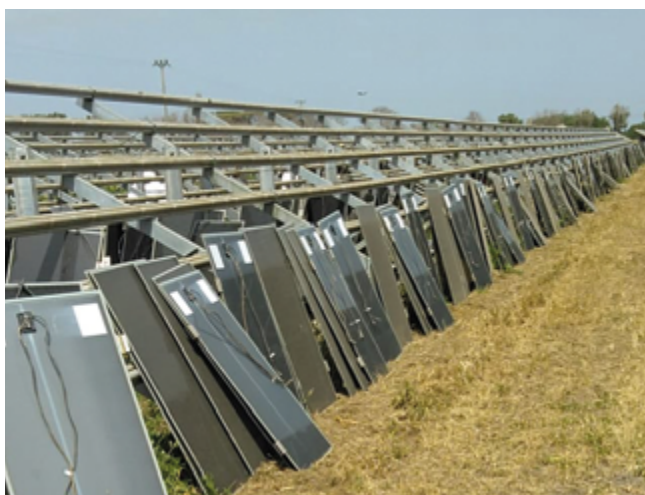
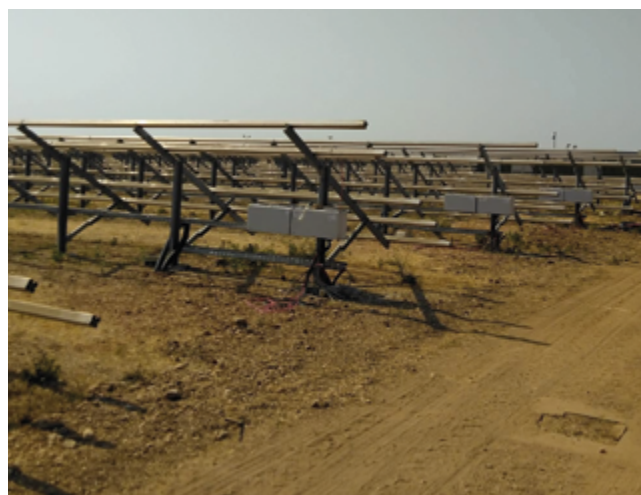
Gli impianti in questione sono stati realizzati nel 2011 utilizzando moduli con tecnologia in film sottile - tellururo di cadmio - e con accoppiamento vetro-vetro. Lo stato sia dei moduli che, più in generale, dell'impianto a fine 2020 risultava essere fortemente compromesso, presentando una pluralità di moduli con vetro rotto, presenza di delaminazioni, string-box in evidente stato di deterioramento e cavi bruciati. Tutto ciò era ben riflesso nella scarsa performance misurata in campo: **PR annuale medio < 58%**. Il sistema di sicurezza, costituito da un semplice cavo microfonico disposto lungo la recinzione perimetrale e da due speed-dome baricentriche, era del tutto inadeguato e generava centinaia di falsi allarmi al giorno che non potevano nemmeno essere verificati con le telecamere presenti vista la scarsa portata.

In accordo con il cliente abbiamo progettato l'intervento di Revamping prevedendo la **sostituzione integrale dei moduli a film sottile con moduli con tecnologia bifacciale**. A tal scopo è stato necessario modificare la struttura di supporto esistente per consentire il corretto alloggiamento dei nuovi moduli cercando di salvaguardare la struttura stessa. Inoltre è stato necessario **sostituire tutte le cassette di campo** con string-box con controllo delle singole correnti di stringa e comunicazione tramite protocollo LoRa, evitando l'ulteriore posa dei cavi di comunicazione.
