UN ALTRO REVAMPING DA RECORD!

Impianto da 10 MW

LOCALITÀ: Mesagne - Puglia

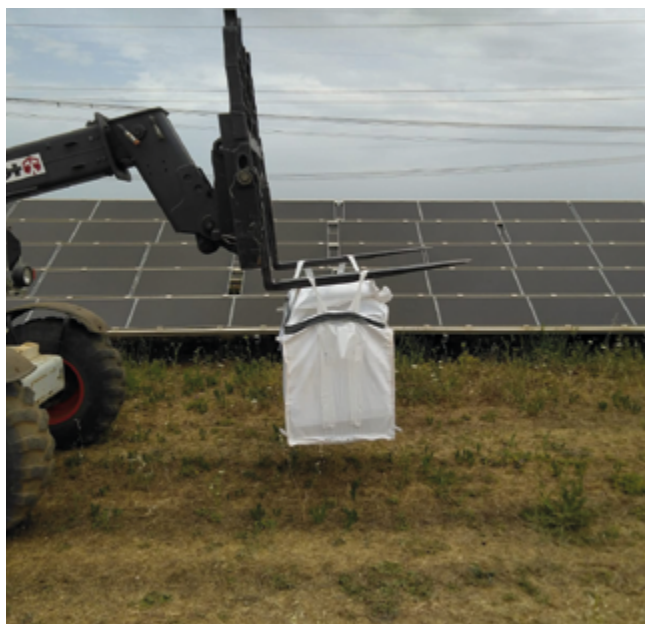
Gli impianti in questione sono stati realizzati nel 2011 utilizzando moduli con tecnologia in film sottile - tellururo di cadmio - e con accoppiamento vetro-vetro. Lo stato sia dei moduli che, più in generale, dell'impianto a fine 2020 risultava essere fortemente compromesso, presentando una pluralità di moduli con vetro rotto, presenza di delaminazioni, string-box in evidente stato di deterioramento e cavi bruciati. Tutto ciò era ben riflesso nella scarsa performance misurata in campo: **PR annuale medio < 58%**. Il sistema di sicurezza, costituito da un semplice cavo microfonico disposto lungo la recinzione perimetrale e da due speed-dome baricentriche, era del tutto inadeguato e generava centinaia di falsi allarmi al giorno che non potevano nemmeno essere verificati con le telecamere presenti vista la scarsa portata.
